**ЗАКЛЮЧЕНИЕ**

**визуального технического обследования состояния  
зданий Литер 0011 по Литер 0018 на территории  
Студенческого городка по адресу г. Ташкент  
Юнусабадский район, ул. Богишамол 223.**

Визуальное техническое обследование состояния зданий на территории Студенческого городка по адресу г. Ташкент Юнусабадский район, ул. Богишамол 223 произведено 27 сентября 2021 года ИТСЗС и СИЛ ТИ КСС г. Ташкента на основании договора №416 от 13 сентября 2021 года.

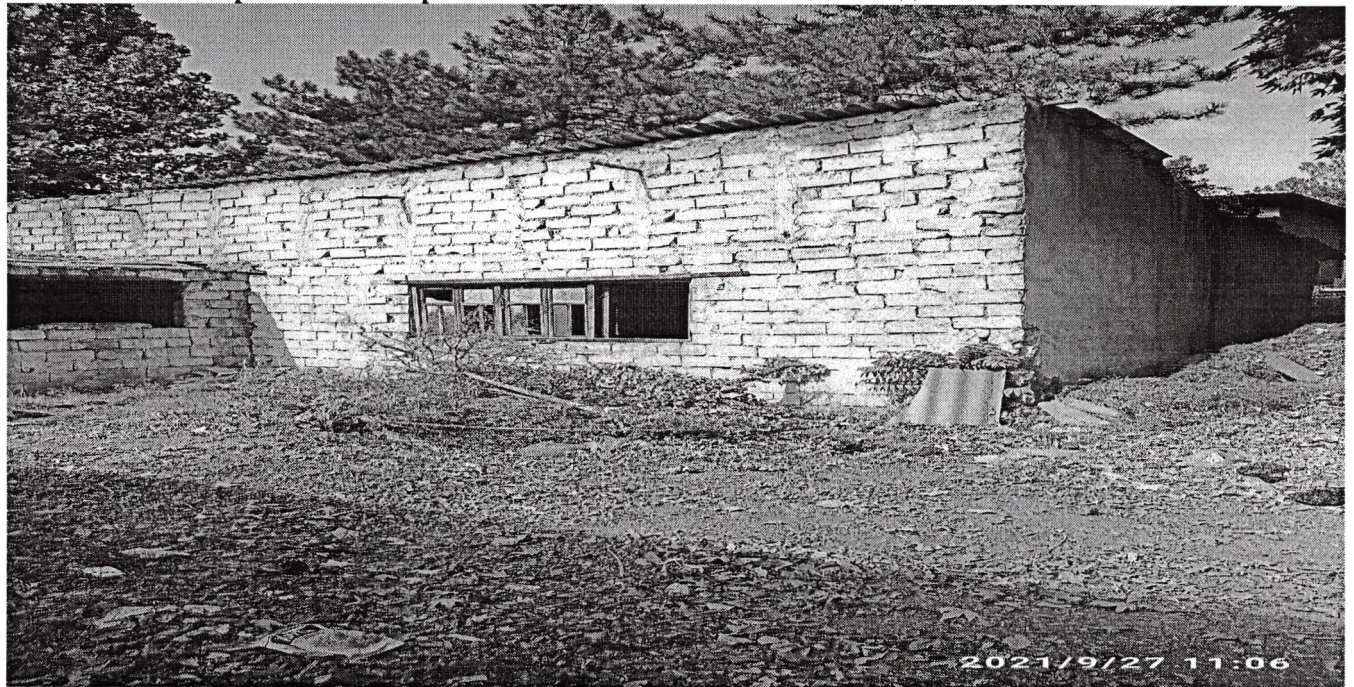
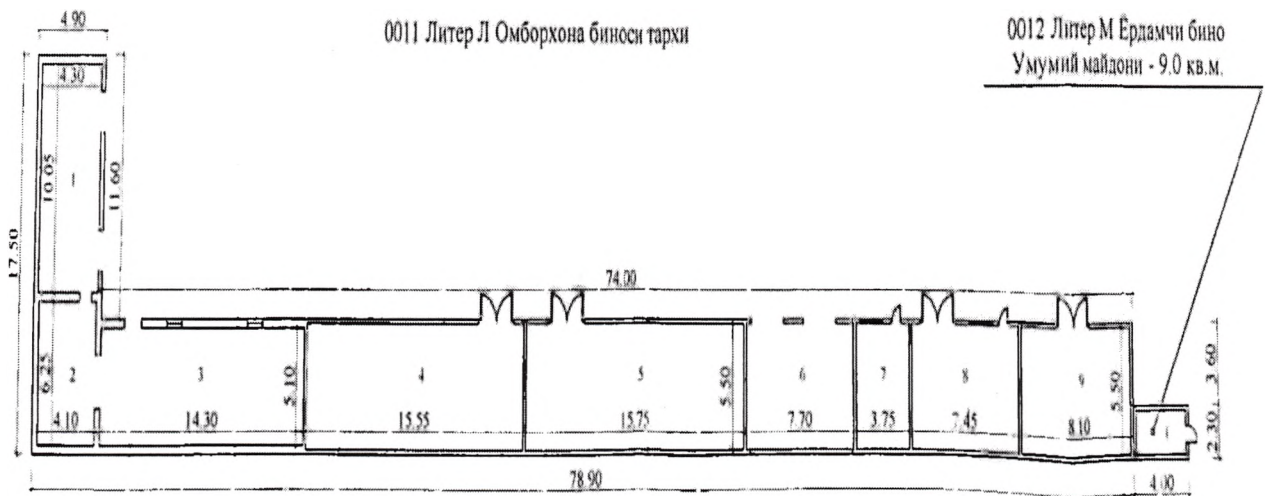
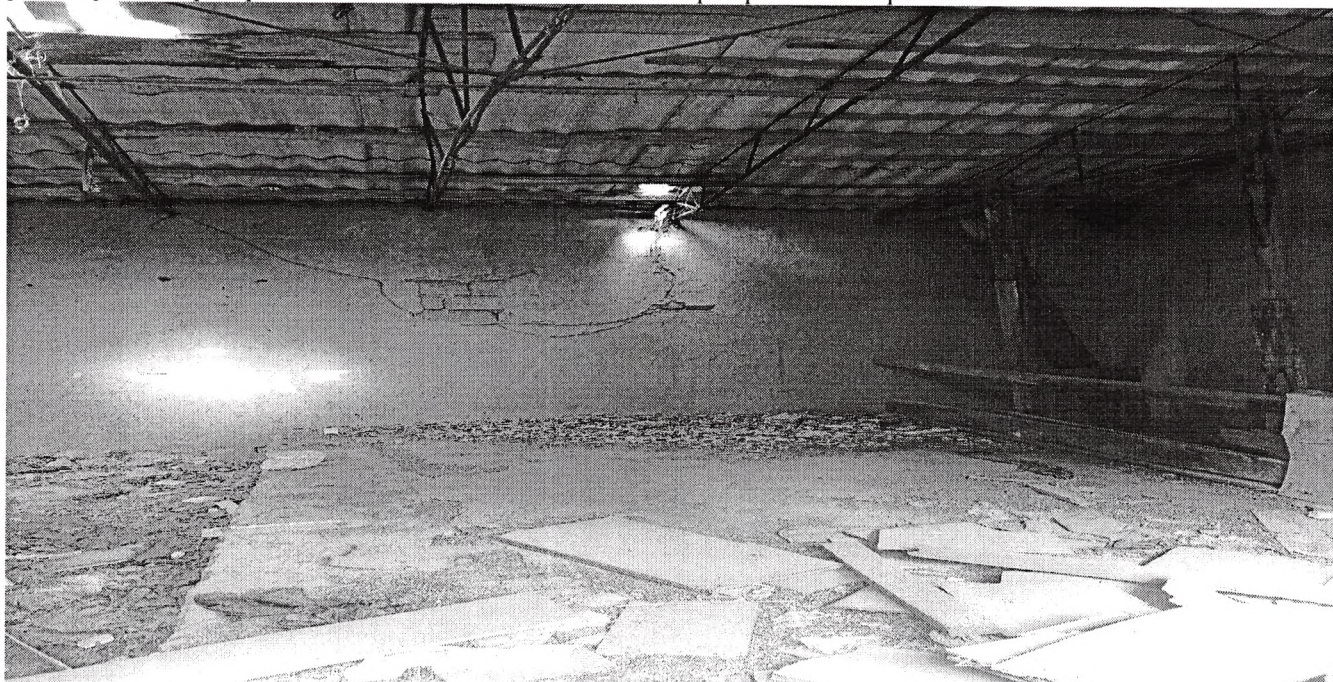
## Литер 0011 и литер 0012 Склад и вспомогательное здание.

Наружная отделка – кладка выполнена под расшивку. Состояние не удовлетворительное.

Кровля – покрытие выполнено волнистым асбестоцементным шифером по металлическим конструкциям. Состояние не удовлетворительное.

2. Здание не удовлетворяет требованиям КМК 2.01.03-2020 «Строительство в сейсмических районах».

№ п/п	Наименование конструкции и место расположения	Выявленные дефекты в конструкциях при обследовании	Рекомендации и предложения
1.	Фундаменты.	Состояние не удовлетворительное.	Необходимо усиление.
2.	Наружные стены.	Состояние не удовлетворительное.	Необходимо усиление.
3.	Внутренние стены.	Состояние не удовлетворительное.	Необходимо усиление.
4.	Перекрытия.	Состояние не удовлетворительное.	Необходимо усиление.
5.	Кровля.	Состояние не удовлетворительное.	Требуется ремонт.
6.	Фасад здания.	Состояние не удовлетворительное.	Требуется ремонт.
7.	Внутренняя отделка.	Состояние не удовлетворительное.	Требуется ремонт.
8.	Полы	Состояние не удовлетворительное.	Требуется замена.
9.	Окна.	Состояние не удовлетворительное.	Требуется замена.
10.	Двери.	Состояние не удовлетворительное.	Требуется замена.

Здание не удовлетворяет нормативные требования КМК 2.01.03-2020 и подвержено большому износу несущих конструкций здания, для обеспечения сейсмостойкости здание необходимо выполнить рекомендации, изложенные в пункте 3.

На основании вышеизложенного рекомендуется рассмотреть вопрос сноса здания.

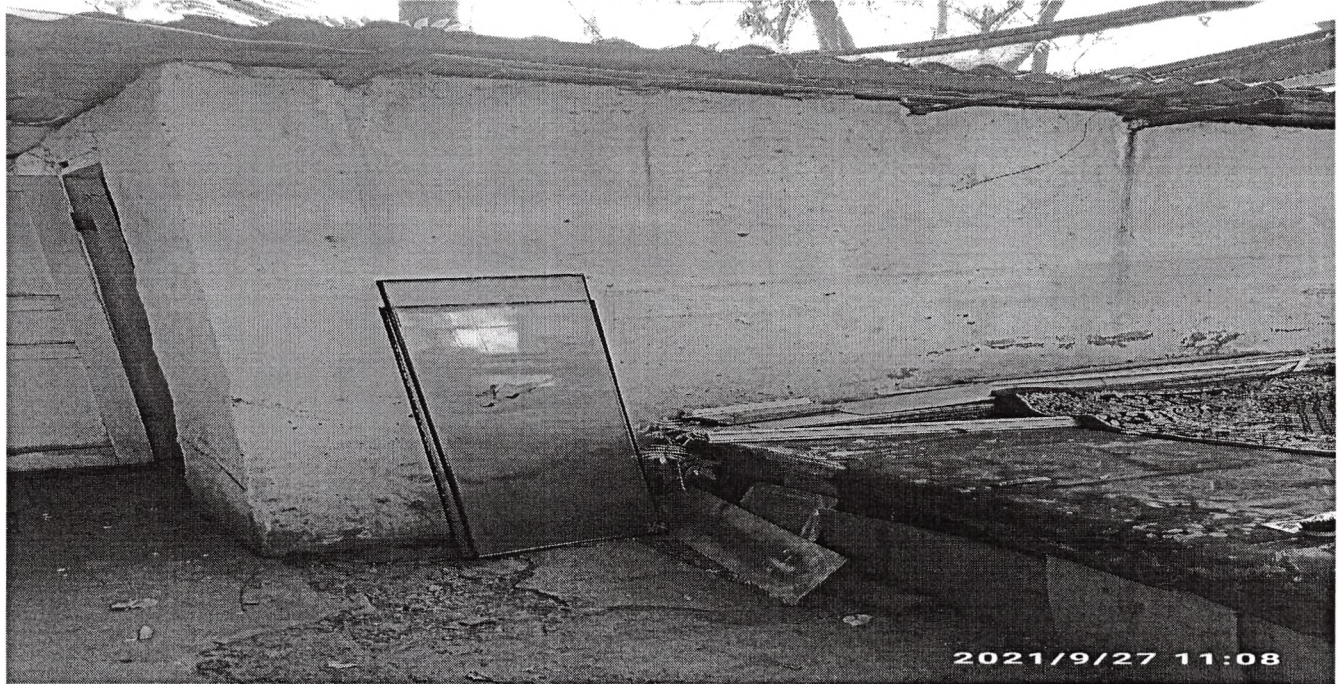
## Литер 0013 Вспомогательное здание.

Наружная отделка – выполнена окраска фасадными составами. Состояние не удовлетворительное.

Кровля – покрытие выполнено волнистым асбестоцементным шифером по деревянным конструкциям. Состояние не удовлетворительное.

2. Здание не удовлетворяет требованиям КМК 2.01.03-2020 «Строительство в сейсмических районах».

№ п/п	Наименование конструкции и место расположения	Выявленные дефекты в конструкциях при обследовании	Рекомендации и предложения
1.	Фундаменты.	Состояние не удовлетворительное.	Необходимо усиление.
2.	Наружные стены.	Состояние не удовлетворительное.	Необходимо усиление.
3.	Внутренние стены.	Состояние не удовлетворительное.	Необходимо усиление.
4.	Перекрытия.	Состояние не удовлетворительное.	Необходимо усиление.
5.	Кровля.	Состояние не удовлетворительное.	Требуется ремонт.
6.	Фасад здания.	Состояние не удовлетворительное.	Требуется ремонт.
7.	Внутренняя отделка.	Состояние не удовлетворительное.	Требуется ремонт.
8.	Полы	Состояние не удовлетворительное.	Требуется замена.
9.	Окна.	Состояние не удовлетворительное.	Требуется замена.
10.	Двери.	Состояние не удовлетворительное.	Требуется замена.

Здание не удовлетворяет нормативные требования КМК 2.01.03-2020 и подвержено большому износу несущих конструкций здания, для обеспечения сейсмостойкости здание необходимо выполнить рекомендации, изложенные в пункте 3.

На основании вышеизложенного рекомендуется рассмотреть вопрос сноса здания.

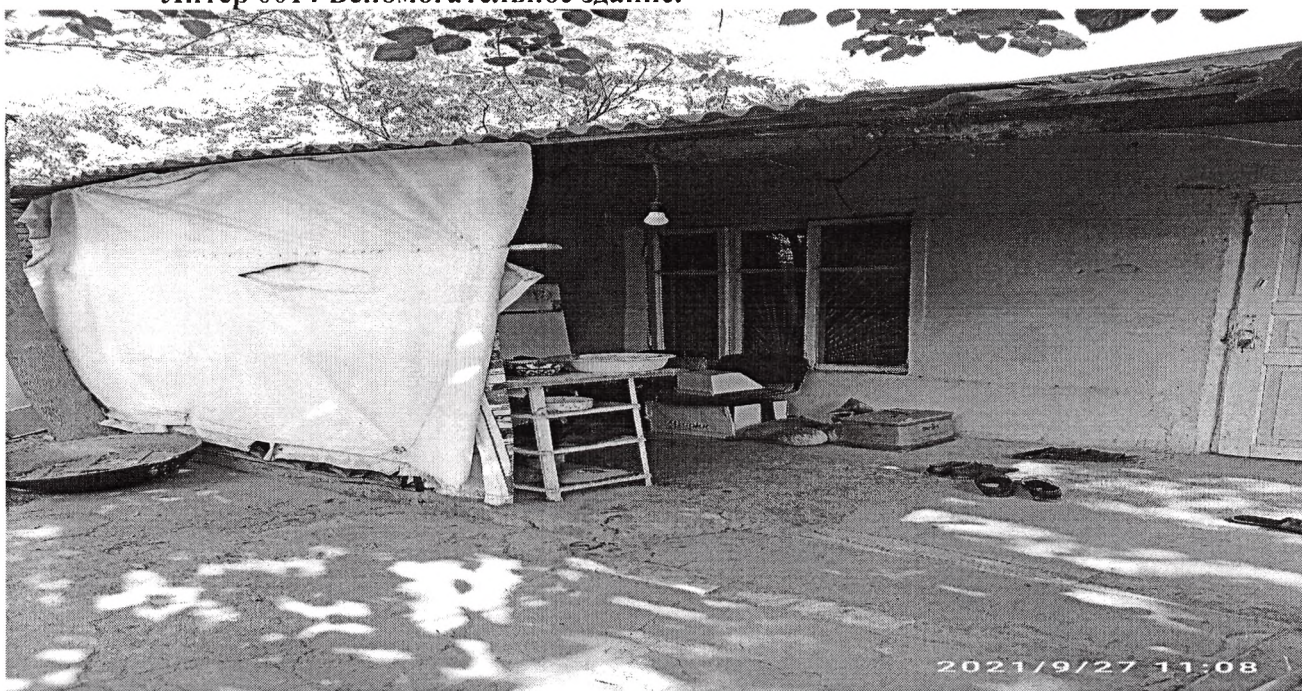
## Литер 0014 Вспомогательное здание.

Внутренняя отделка – масляная окраска. Состояние не удовлетворительное.

Наружная отделка – выполнена окраска фасадными составами. Состояние не удовлетворительное.

Кровля – покрытие выполнено волнистым асбестоцементным шифером по деревянным конструкциям. Состояние не удовлетворительное.

**2. Здание не удовлетворяет требованиям КМК 2.01.03-2020 «Строительство в сейсмических районах».**

№ п/п	Наименование конструкции и место расположения	Выявленные дефекты в конструкциях при обследовании	Рекомендации и предложения
1.	Фундаменты.	Состояние не удовлетворительное.	Необходимо усиление.
2.	Наружные стены.	Состояние не удовлетворительное.	Необходимо усиление.
3.	Внутренние стены.	Состояние не удовлетворительное.	Необходимо усиление.
4.	Перекрытия.	Состояние не удовлетворительное.	Необходимо усиление.
5.	Кровля.	Состояние не удовлетворительное.	Требуется ремонт.
6.	Фасад здания.	Состояние не удовлетворительное.	Требуется ремонт.
7.	Внутренняя отделка.	Состояние не удовлетворительное.	Требуется ремонт.
8.	Полы	Состояние не удовлетворительное.	Требуется замена.
9.	Окна.	Состояние не удовлетворительное.	Требуется замена.
10.	Двери.	Состояние не удовлетворительное.	Требуется замена.

В соответствии с проведенным визуальным осмотром и оценкой физического состояния конструкций, элементов и систем инженерного обеспечения **здание не удовлетворяет нормативные требования КМК 2.01.03-2020 и подвержено большому износу несущих конструкций здания в процессе длительной эксплуатации.**

**Для обеспечения сейсмостойкости здание необходимо выполнить усиление несущих конструкций здания в соответствии рекомендаций, изложенных в пункте 3.**

**В связи с большими трудовыми и материальными затратами для восстановления и приведения здания к нормативным требованиям и обеспечения эксплуатации по назначению рекомендуется рассмотреть вопрос сноса здания.**

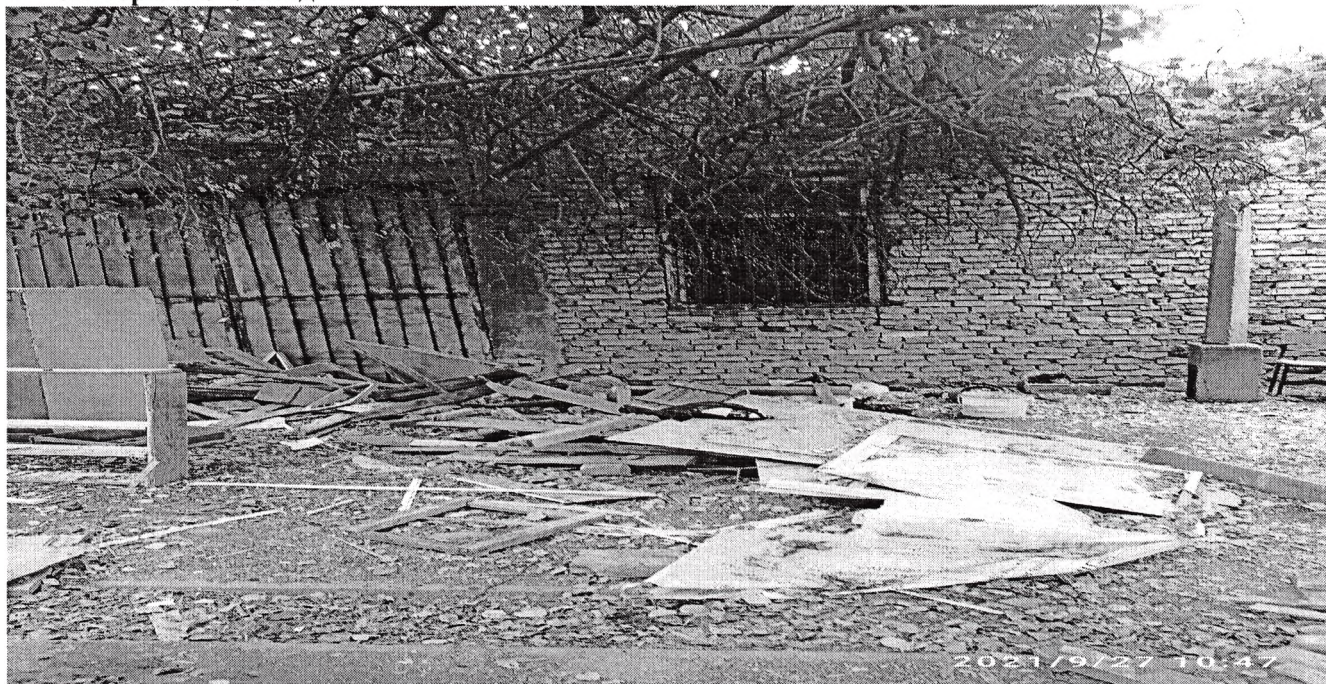
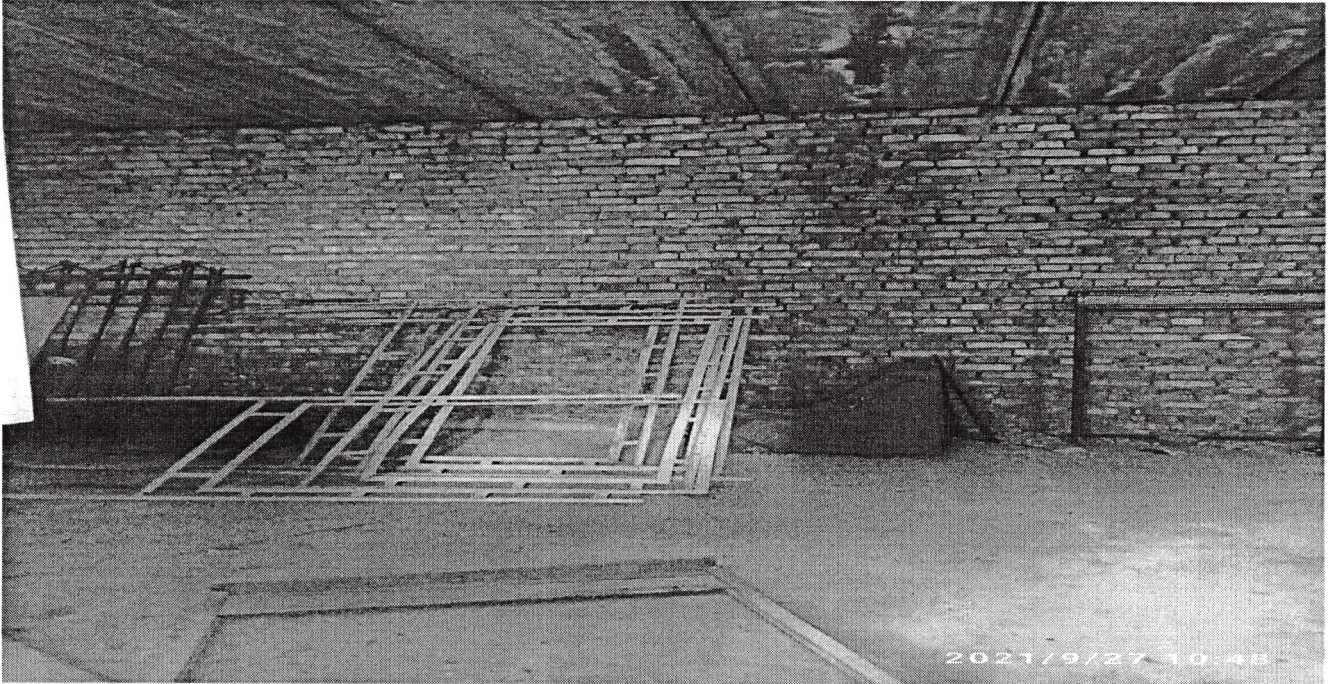
## Литер 0016 Склад.

Кровля – шатровая, покрытие волнистым асбестоцементным шифером по деревянным конструкциям. Состояние не удовлетворительное.

2. Здание не удовлетворяет требованиям КМК 2.01.03-2020 «Строительство в сейсмических районах».

№ п/п	Наименование конструкции и место расположения	Выявленные дефекты в конструкциях при обследовании	Рекомендации и предложения
1.	Фундаменты.	Состояние не удовлетворительное.	Необходимо усиление.
2.	Наружные стены.	Состояние не удовлетворительное.	Необходимо усиление.
3.	Перекрытия.	Состояние не удовлетворительное.	Необходимо усиление.
4.	Кровля.	Состояние не удовлетворительное.	Требуется ремонт.
5.	Фасад здания.	Состояние не удовлетворительное.	Требуется ремонт.
6.	Внутренняя отделка.	Состояние не удовлетворительное.	Требуется ремонт.
7.	Полы	Состояние не удовлетворительное.	Требуется замена.
8.	Окна.	Состояние не удовлетворительное.	Требуется замена.
9.	Двери.	Состояние не удовлетворительное.	Требуется замена.

В соответствии с проведенным визуальным осмотром и оценкой физического состояния конструкций, элементов и систем инженерного обеспечения здание не удовлетворяет нормативные требования КМК 2.01.03-2020 и подвержено большому износу несущих конструкций здания в процессе длительной эксплуатации.

Для обеспечения сейсмостойкости здание необходимо выполнить рекомендации, изложенных в пункте 1.6.

В связи с большими трудовыми и материальными затратами для восстановления и приведения здания к нормативным требованиям рекомендуется рассмотреть вопрос сноса здания.

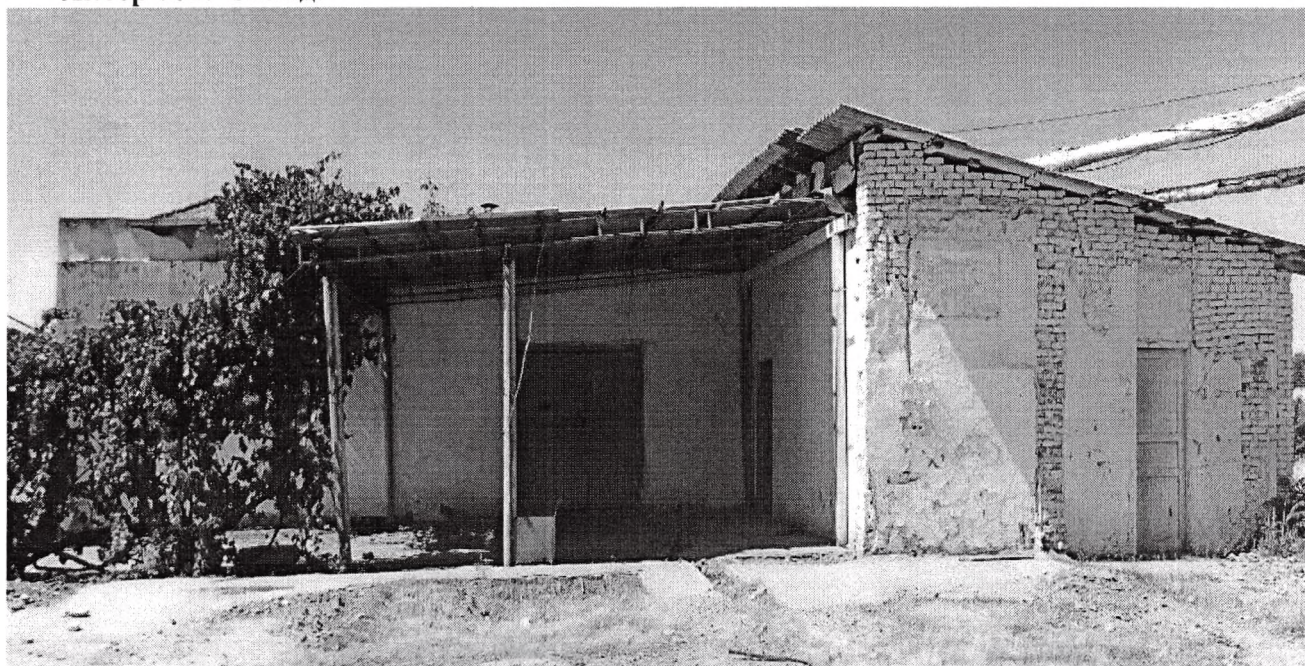
## Литер 0017 Склад.

Внутренняя отделка – масляная окраска. Состояние не удовлетворительное.

Наружная отделка – кирпичная кладка выполнена под расшивку и побелка. Состояние не удовлетворительное.

Кровля – покрытие выполнено волнистым асбестоцементным шифером по деревянным конструкциям. Состояние не удовлетворительное.

2. Здание не удовлетворяет требованиям КМК 2.01.03-2020 «Строительство в сейсмических районах».

№ п/п	Наименование конструкции и место расположения	Выявленные дефекты в конструкциях при обследовании	Рекомендации и предложения
1.	Фундаменты.	Состояние не удовлетворительное.	Необходимо усиление.
2.	Наружные стены.	Состояние не удовлетворительное.	Необходимо усиление.
3.	Внутренние стены.	Состояние не удовлетворительное.	Необходимо усиление.
4.	Перекрытия.	Состояние не удовлетворительное.	Необходимо усиление.
5.	Кровля.	Состояние не удовлетворительное.	Требуется ремонт.
6.	Фасад здания.	Состояние не удовлетворительное.	Требуется ремонт.
7.	Внутренняя отделка.	Состояние не удовлетворительное.	Требуется ремонт.
8.	Полы	Состояние не удовлетворительное.	Требуется замена.
9.	Окна.	Состояние не удовлетворительное.	Требуется замена.
10.	Двери.	Состояние не удовлетворительное.	Требуется замена.

В соответствии с проведенным визуальным осмотром и оценкой физического состояния конструкций, элементов и систем инженерного обеспечения здание не удовлетворяет нормативные требования КМК 2.01.03-2020 и подвержено большому износу несущих конструкций здания в процессе длительной эксплуатации.

Для обеспечения сейсмостойкости здание необходимо выполнить усиление несущих конструкций здания в соответствии рекомендаций, изложенных в пункте 3.

В связи с большими трудовыми и материальными затратами для восстановления и приведения здания к нормативным требованиям и обеспечения эксплуатации по назначению рекомендуется рассмотреть вопрос сноса здания.

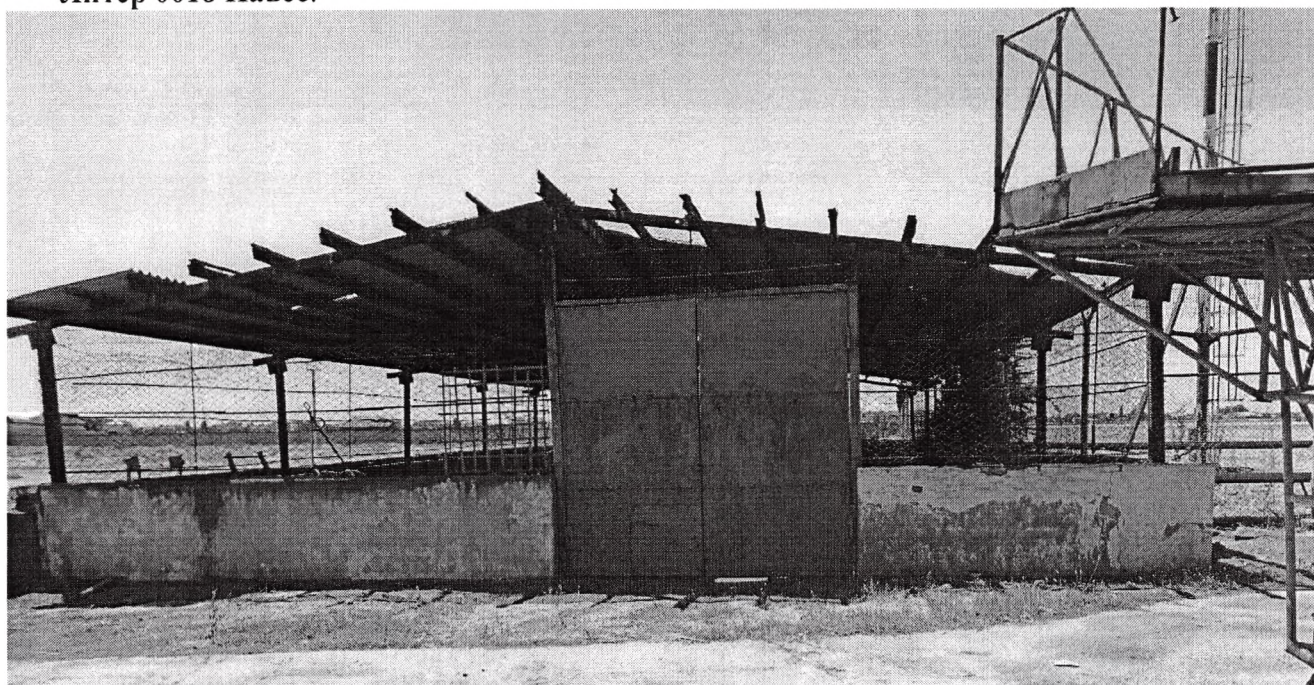
## Литер 0018 Навес.

Кровля – покрытие волнистым асбестоцементным шифером по металлическим конструкциям. Состояние не удовлетворительное.

2. Строение не удовлетворяет требованиям КМК 2.01.03-2020 «Строительство в сейсмических районах».

№ п/п	Наименование конструкции и место расположения	Выявленные дефекты в конструкциях при обследовании	Рекомендации и предложения
1.	Фундаменты.	Состояние не удовлетворительное.	Необходимо усиление.
2.	Несущий каркас	Состояние не удовлетворительное.	Необходимо усиление.
3.	Наружные стены.	Состояние не удовлетворительное.	Необходимо усиление.
4.	Перекрытия.	Состояние не удовлетворительное.	Необходимо усиление.
5.	Кровля.	Состояние не удовлетворительное.	Требуется замена.
6.	Фасад здания.	Состояние не удовлетворительное.	Требуется ремонт.
7.	Внутренняя отделка.	Состояние не удовлетворительное.	Требуется ремонт.
8.	Полы	Состояние не удовлетворительное.	Требуется замена.

В соответствии с проведенным визуальным осмотром и оценкой физического состояния конструкций, элементов и систем инженерного обеспечения строения не удовлетворяет нормативные требования КМК 2.01.03-2020 и подвержено большому износу несущих конструкций строения в процессе длительной эксплуатации.

Для обеспечения сейсмостойкости здание необходимо выполнить усиление несущих конструкций строения в соответствии рекомендаций, изложенных в пункте 3.

В связи с большими трудовыми и материальными затратами для восстановления и приведения строения к нормативным требованиям и обеспечения эксплуатации по назначению рекомендуется рассмотреть вопрос сноса.
