**ЗАКЛЮЧЕНИЕ**

**визуального технического обследования состояния  
зданий Литер 0011 по Литер 0018 на территории  
Студенческого городка по адресу г. Ташкент  
Юнусабадский район, ул. Богишамол 223.**

Визуальное техническое обследование состояния зданий на территории Студенческого городка по адресу г. Ташкент Юнусабадский район, ул. Богишамол 223 произведено 27 сентября 2021 года ИТСЗС и СИЛ ТИ КСС г. Ташкента на основании договора №416 от 13 сентября 2021 года.

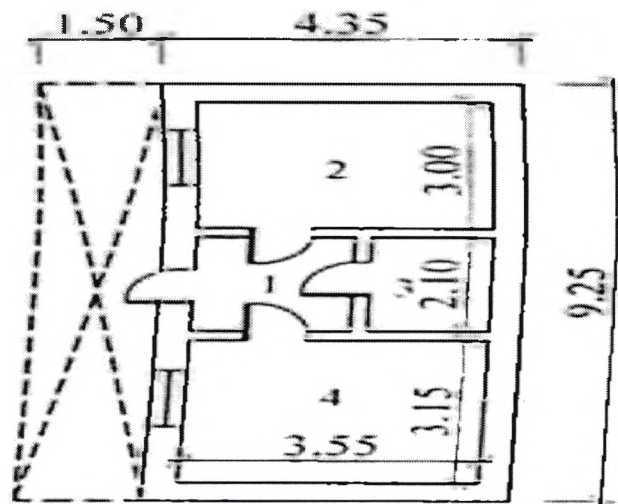
## 0013 Литер Н Ёрдамчи бино тархи

№ п/п	Наименование конструкции и место расположения	Выявленные дефекты в конструкциях при обследовании	Рекомендации и предложения
1.	Фундаменты.	Состояние не удовлетворительное.	Необходимо усиление.
2.	Наружные стены.	Состояние не удовлетворительное.	Необходимо усиление.
3.	Внутренние стены.	Состояние не удовлетворительное.	Необходимо усиление.
4.	Перекрытия.	Состояние не удовлетворительное.	Необходимо усиление.
5.	Кровля.	Состояние не удовлетворительное.	Требуется ремонт.
6.	Фасад здания.	Состояние не удовлетворительное.	Требуется ремонт.
7.	Внутренняя отделка.	Состояние не удовлетворительное.	Требуется ремонт.
8.	Полы	Состояние не удовлетворительное.	Требуется замена.
9.	Окна.	Состояние не удовлетворительное.	Требуется замена.
10.	Двери.	Состояние не удовлетворительное.	Требуется замена.

Здание не удовлетворяет нормативные требования КМК 2.01.03-2020 и подвержено большому износу несущих конструкций здания, для обеспечения сейсмостойкости здание необходимо выполнить рекомендации, изложенные в пункте 3.

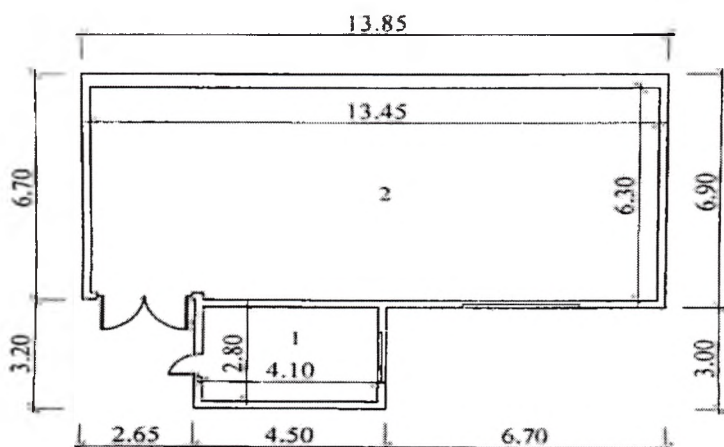
0014 Литер О Ёрдамчи бино тархи

№ п/п	Наименование конструкции и место расположения	Выявленные дефекты в конструкциях при обследовании	Рекомендации и предложения
1.	Фундаменты.	Состояние не удовлетворительное.	Необходимо усиление.
2.	Наружные стены.	Состояние не удовлетворительное.	Необходимо усиление.
3.	Внутренние стены.	Состояние не удовлетворительное.	Необходимо усиление.
4.	Перекрытия.	Состояние не удовлетворительное.	Необходимо усиление.
5.	Кровля.	Состояние не удовлетворительное.	Требуется ремонт.
6.	Фасад здания.	Состояние не удовлетворительное.	Требуется ремонт.
7.	Внутренняя отделка.	Состояние не удовлетворительное.	Требуется ремонт.
8.	Полы	Состояние не удовлетворительное.	Требуется замена.
9.	Окна.	Состояние не удовлетворительное.	Требуется замена.
10.	Двери.	Состояние не удовлетворительное.	Требуется замена.

В соответствии с проведенным визуальным осмотром и оценкой физического состояния конструкций, элементов и систем инженерного обеспечения **здание не удовлетворяет нормативные требования КМК 2.01.03-2020 и подвержено большому износу несущих конструкций здания в процессе длительной эксплуатации.**

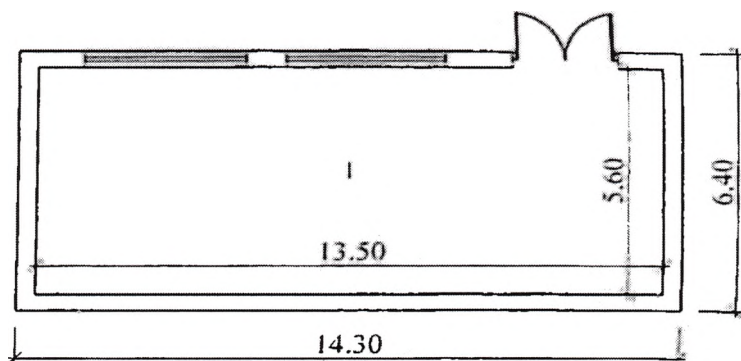
0016 Литер Р Омборхона биноси тархи

№ п/п	Наименование конструкции и место расположения	Выявленные дефекты в конструкциях при обследовании	Рекомендации и предложения
1.	Фундаменты.	Состояние не удовлетворительное.	Необходимо усиление.
2.	Наружные стены.	Состояние не удовлетворительное.	Необходимо усиление.
3.	Перекрытия.	Состояние не удовлетворительное.	Необходимо усиление.
4.	Кровля.	Состояние не удовлетворительное.	Требуется ремонт.
5.	Фасад здания.	Состояние не удовлетворительное.	Требуется ремонт.
6.	Внутренняя отделка.	Состояние не удовлетворительное.	Требуется ремонт.
7.	Полы	Состояние не удовлетворительное.	Требуется замена.
8.	Окна.	Состояние не удовлетворительное.	Требуется замена.
9.	Двери.	Состояние не удовлетворительное.	Требуется замена.

В соответствии с проведенным визуальным осмотром и оценкой физического состояния конструкций, элементов и систем инженерного обеспечения здание не удовлетворяет нормативные требования КМК 2.01.03-2020 и подвержено большому износу несущих конструкций здания в процессе длительной эксплуатации.

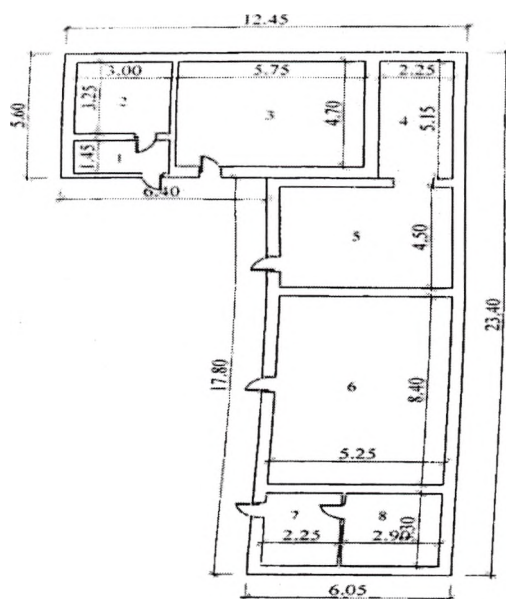
0017 Литер С Омборхона биноси тархи

№ п/п	Наименование конструкции и место расположения	Выявленные дефекты в конструкциях при обследовании	Рекомендации и предложения
1.	Фундаменты.	Состояние не удовлетворительное.	Необходимо усиление.
2.	Наружные стены.	Состояние не удовлетворительное.	Необходимо усиление.
3.	Внутренние стены.	Состояние не удовлетворительное.	Необходимо усиление.
4.	Перекрытия.	Состояние не удовлетворительное.	Необходимо усиление.
5.	Кровля.	Состояние не удовлетворительное.	Требуется ремонт.
6.	Фасад здания.	Состояние не удовлетворительное.	Требуется ремонт.
7.	Внутренняя отделка.	Состояние не удовлетворительное.	Требуется ремонт.
8.	Полы	Состояние не удовлетворительное.	Требуется замена.
9.	Окна.	Состояние не удовлетворительное.	Требуется замена.
10.	Двери.	Состояние не удовлетворительное.	Требуется замена.

В соответствии с проведенным визуальным осмотром и оценкой физического состояния конструкций, элементов и систем инженерного обеспечения здание не удовлетворяет нормативные требования КМК 2.01.03-2020 и подвержено большому износу несущих конструкций здания в процессе длительной эксплуатации.

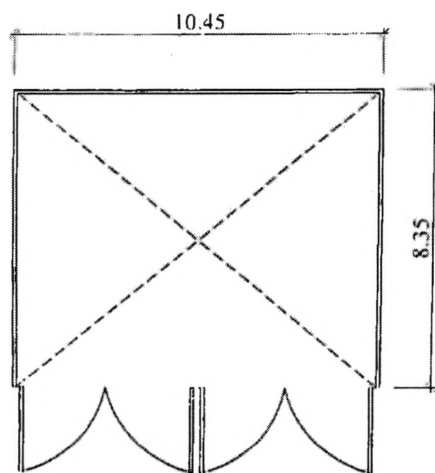
## 0018 Литер Т Шийпон иншооти тархи

№ п/п	Наименование конструкции и место расположения	Выявленные дефекты в конструкциях при обследовании	Рекомендации и предложения
1.	Фундаменты.	Состояние не удовлетворительное.	Необходимо усиление.
2.	Несущий каркас	Состояние не удовлетворительное.	Необходимо усиление.
3.	Наружные стены.	Состояние не удовлетворительное.	Необходимо усиление.
4.	Перекрытия.	Состояние не удовлетворительное.	Необходимо усиление.
5.	Кровля.	Состояние не удовлетворительное.	Требуется замена.
6.	Фасад здания.	Состояние не удовлетворительное.	Требуется ремонт.
7.	Внутренняя отделка.	Состояние не удовлетворительное.	Требуется ремонт.
8.	Полы	Состояние не удовлетворительное.	Требуется замена.

В соответствии с проведенным визуальным осмотром и оценкой физического состояния конструкций, элементов и систем инженерного обеспечения строения не удовлетворяет нормативные требования КМК 2.01.03-2020 и подвержено большому износу несущих конструкций строения в процессе длительной эксплуатации.
